## Evaluación de riesgos y vulnerabilidades. El caso de una vivienda patrimonial en Cuenca, Ecuador

Evaluation of risks and  
vulnerabilities. The case of a  
patrimonial housing in Cuenca,  
Ecuador.

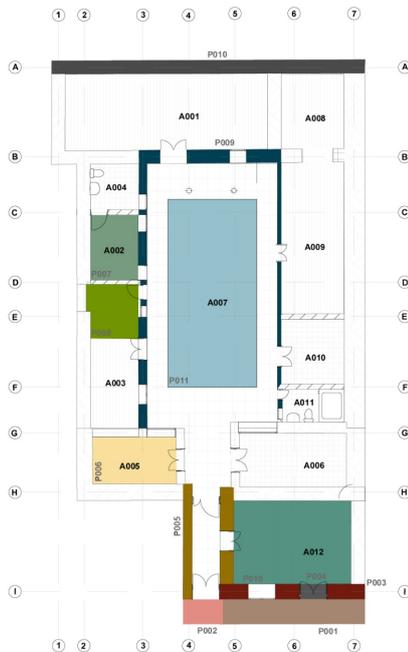
Figura 2. Identificación de lesiones patológicas.  
Fuente. Elaboración de los autores..

Identificación de lesiones				
Código	Daño	Causa	Consecuencia	Criterios de conservación
P001	Físico	Lluvia	Pérdida de estuco y deterioro de estructura	Recuperación de tejado y proyección de zonas afectadas
	Químico			
	Mecánico			
P002	Físico	Agentes climáticos	Desprendimiento de estuco	Corrección de coqueadas en la cubierta
	Químico			
	Mecánico			
P007	Físico	Agentes climáticos	Desprendimiento de estuco	Corrección de coqueadas en la cubierta
	Químico			
	Mecánico			
P008	Físico	Agentes climáticos	Desprendimiento de estuco	Corrección de coqueadas en la cubierta
	Químico			
	Mecánico			
P010	Físico	Agentes climáticos	Fluorescencias en los muros internos	Corrección de coqueadas en la cubierta
	Químico			
	Mecánico

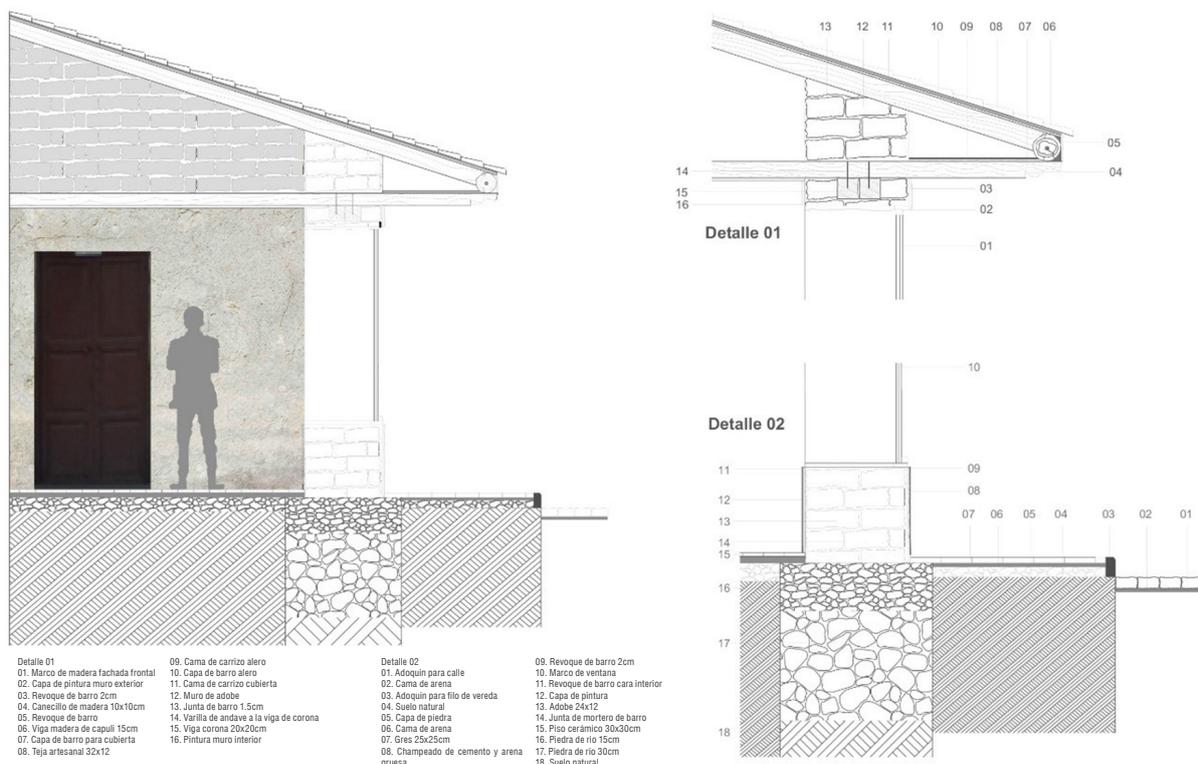
Figura 3. Sección constructiva.  
Fuente. Elaboración propia.

En términos constructivos, la cimentación se levanta sobre bases sólidas de piedra de canto rodado (andesita), aglutinadas con mortero de cal, arena y barro, evitando el contacto directo de los materiales lignarios con el piso natural. La mampostería es de adobe, con variación dimensional entre muros, de 70 cm y 1 m, en el caso del perímetro exterior; y 40cm en las divisiones internas; esta distribución permite que su consolidación se concatene para confinar la estabilidad estructural y el sustento de la edificación. Los pavimentos incluyen, ladrillo artesanal en el patio en formato de 24 x 12 cm, colocado directamente sobre el suelo natural compactado y rejuntado con mortero de tierra; adoquín (paralelepípedo de andesita) en la circulación perimetral dispuesta a 18 cm, sobre elevado en relación al anterior, y pavimento cerámico de 30 x 30 cm, hacia el interior.

En el pasillo, descansan dos columnas sobre basas de piedra, recibiendo parte de los esfuerzos de la cubierta hacia el piso. La última está compuesta por la estructura de madera, con pendiente hacia el patio y otra, hacia el exterior. Los canecillos son de madera de capulí de 10 x 10 cm, con volado de 90 cm. Hacia el interior se encuentra el cielo raso falso de carrizo y yeso suspendido mediante alambre galvanizado; los elementos de soporte se componen de pares circulares de madera de capulí de 15 cm de diámetro cada 70 cm entre ejes, en estas descansa el enchacleado (cama de carrizo atado con cabuya); la teja (32 x 12 cm) se dispone traslapada una con relación a otra, 9 cm, definiendo una pendiente variable, de entre 18 y 24% hacia el interior, y 18%, al exterior.

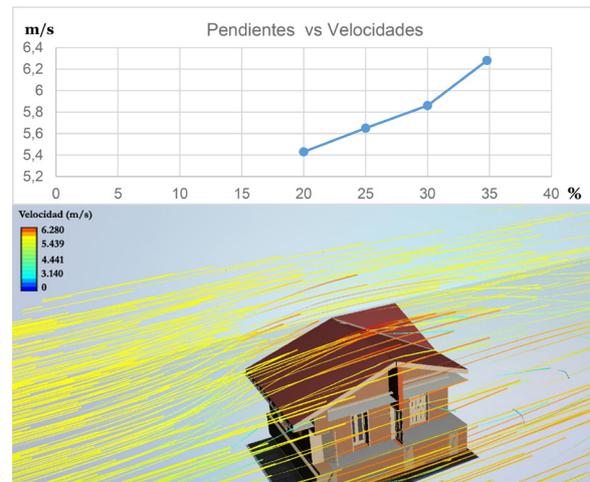
Figura 4. Análisis de pendiente versus viento.  
Fuente. Elaboración propia.

Con base en el uso del túnel de viento, del programa *Flow design* se ha establecido la velocidad de barlovento y sotavento que incide sobre la cubierta del edificio en estudio, considerando los parámetros urbanos edificados y los datos climatológicos tabulados; este análisis se realiza tomando en cuenta que:

Este fenómeno de turbulencia afecta de manera directa al revestimiento de cubierta (teja) y por ende a su anclaje. El análisis computarizado permite pronosticar las zonas de alta y baja presión para establecer una aproximación de las zonas a intervenir en la edificación, debido al efecto de succión del sotavento. Una vez identificados, la velocidad y zona de intervención, a través de la simulación se define la inclinación óptima de la cubierta para que genere el mínimo efecto de succión y permita la adecuada conducción del agua lluvia. Los datos obtenidos se cotejan tanto con las Normas Tecnológicas de la Edificación NTE (QTT) y las Normas Ecuatorianas de la Construcción (NEC) vigentes, para garantizar la correcta intervención en el inmueble. En el presente análisis se utiliza las NTE (QTT), ya que a diferencia del Código Técnico de la Edificación (CTE) existe mayor fundamento teórico en lo referente al uso de tejas en la construcción.

Si bien se pudo definir como velocidad de análisis la máxima de 5,1m/s; a través del análisis de túnel de viento se determina que con esta velocidad la zona de turbulencia (sotavento) genera un área de succión en la cubierta a 6,2m/s. Este resultado se obtuvo con una pendiente del 34,8 %, el mismo análisis se realizó con pendientes del 30%, 25% y 20% observando que mientras la pendiente es más baja, la velocidad de succión disminuye notablemente (figura 4), la velocidad teórica del viento para el cálculo de la inclinación de la lluvia será de 6,2m/s considerando que es la velocidad que mayor incidencia negativa va a tener sobre el tejado.

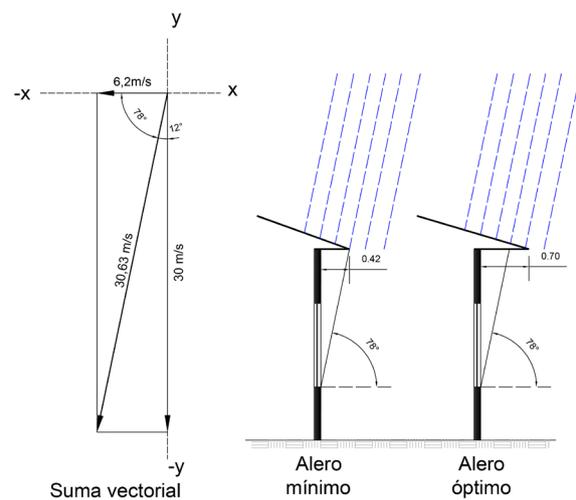
Figura 5. Análisis de aleros vs incidencia de la lluvia.  
Fuente. Elaboración propia.

Basados en los resultados del estudio sobre la caída libre de cuerpos, realizado por el Departamento de Física Aplicada de la Universidad de Sevilla (Universidad de Sevilla, 2012.) en donde se analiza el comportamiento de la lluvia en cuanto a la velocidad, energía y fricción, se obtiene como resultado que para una gota de agua de 0.50mm de radio se predice tiempo de caída de 67 s y celeridad de impacto de 30 m/s, partiendo de una altura de 2 km. Por lo tanto, la velocidad final de la lluvia, considerando que cae verticalmente, será de 30 m/s, valor que corresponde al vector vertical, mientras que el vector horizontal es la velocidad corregida del viento, resultado de aplicar los cálculos específicos detallados en la Norma Ecuatoriana de la Construcción, calculada cuando la dirección del viento es paralela a la superficie terrestre. Sabiendo que un vector posee intensidad, dirección, sentido y aplicación, se puede pronosticar la dirección de la lluvia y su incidencia sobre el muro analizado, a través de la suma de vectores; por medio del método gráfico se calcula el vector resultante, para luego establecer el ángulo de dirección; de esta manera, se logra establecer el alero necesario para proteger el muro y la carpintería de la ventana (figura 4).

inclinación óptima de la cubierta y la distancia/longitud del alero para proteger muros y carpinterías; sobre ello, es fundamental contrastar la información obtenida con las Normas Tecnológicas de la Edificación NTE (QTT), para definir los materiales adecuados de la cubierta; sin embargo, previo a esta definición es necesario establecer la similitud entre las zonas de incidencia climatológica declaradas en la NTE y la zona de estudio, en función de vientos, precipitación y altitud, siendo la zona 2 la que mayor similitud tiene por las condiciones climáticas y geográficas equivalentes (figura 5).

La velocidad del viento, al ser relativamente muy baja, hace que la inclinación de la lluvia sea 11°40' 36.26" ≈ 12° con respecto al muro del bien analizado, lo que posibilita analizar las soluciones de aleros que permitan proteger al muro y a la carpintería de la ventana de los efectos de la lluvia; a través de este análisis, se determina que el alero mínimo debe ser de 0,42 m siendo una medida óptima el de 0.70m, medida de alero muy común en el centro histórico de la ciudad de Cuenca (figura 5).
