## REHABILITACIÓN DE UN PÓRTICO DE HORMIGÓN ARMADO CON GFRP

## REHABILITATION OF A REINFORCED CONCRETE FRAME WITH GFRP

## GUSTAVO PALAZZO¹, VICTOR ROLDÁN², FRANCISCO CALCERÓN³

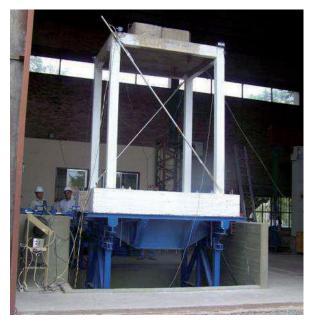
Figura 1. Pórtico de hormigón armado en la mesa vibradora de la Universidad Nacional de San Juan.

La estructura ensayada estuvo conformada por el pórtico de hormigón armado que se muestra en la figura 1. La geometría del mismo se presenta en la figura 2, y las dimensiones de sus elementos estructurales en la figura 3.

La instrumentación empleada los ensayos del pórtico con/sin refuerzo estuvo constituida por: un acelerómetro a nivel de base de la mesa vibradora, dos acelerómetros a nivel de losa (sobre los dos pórticos longitudinales), y dos dispositivos para medir desplazamientos, colocados sobre diagonales metálicas vinculadas a las columnas (como se observa en la figura 1).

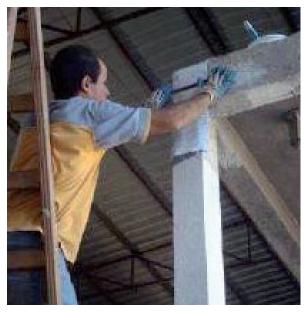
b) Colocación de fibra.

Figura 5. Refuerzo del pórtico con fibra de vidrio.

En la figura 5 se presentan distintas etapas del refuerzo del pórtico con fibra de vidrio.

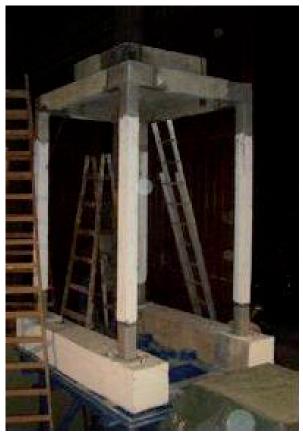
f) Pórtico reforzado.
