# REFUERZO DE VIGAS DE HORMIGÓN ARMADO CON LÁMINAS DE PRFV (PLÁSTICO REFORZADO CON FILTRO DE VIDRIO)

## REINFORCEMENT OF REINFORCED CONCRETE BEAMS WITH PRFV SHEETS (REINFORCED PLASTIC WITH GLASS FILTER)

ALBERTO PEDRO BUSNELLI<sup>1</sup>, RUBÉN EDGARDO LÓPEZ<sup>2</sup>, JORGE ADUE<sup>3</sup>

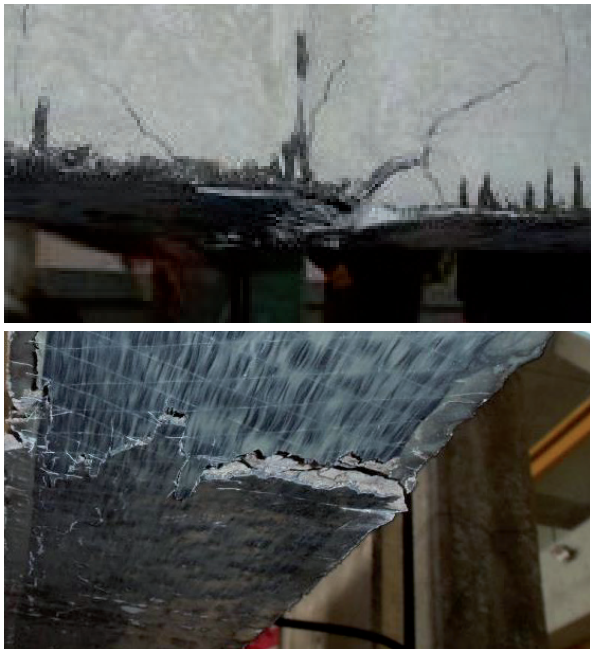
**Figura 4.** Rotura del refuerzo de fibras bajo carga puntual de viga V1.

Las tres vigas reforzadas con telas de fibras de carbono V1, V2 y V3 fallaron por rotura del refuerzo en la zona de aplicación de la carga. En este punto es donde se produce la concomitancia del momento máximo con el corte máximo y se pudo observar la presencia de dislocamientos localizados. Esta forma de rotura se denomina CDC (Critical Diagonal Crack) debonding, o sea delaminación por fisuras diagonales críticas. Además de incrementar la carga de rotura, los refuerzos con telas disminuyeron la flecha.

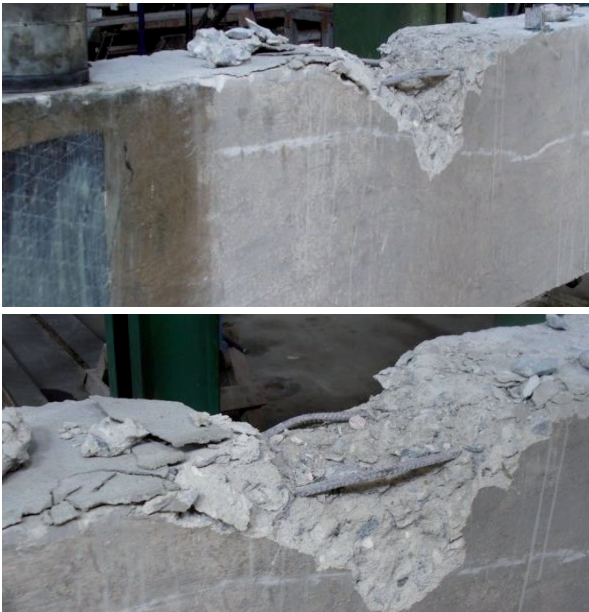
**Figura 6.** Falla por compresión del hormigón de viga V5 (refuerzo de fibras de vidrio intacto).

En la viga V4 la rotura del refuerzo se produjo en la zona central de la viga y la viga V5 falló por rotura de la cabeza comprimida manteniéndose intactas las láminas pultruidas de fibra de vidrio.

En el caso en que se colocaron los refuerzos transversales bajo los puntos de aplicación de las cargas, la rotura se produjo en la zona central de la viga y se obtuvo el máximo aumento de resistencia (11%) con una única capa de tejido de fibras de carbono. Esto confirmó la necesidad de colocar los refuerzos transversales intermedios. La viga con refuerzo longitudinal de láminas pultruidas de fibra de vidrio, y refuerzos transversales de tejidos de fibra de carbono (en los extremos y bajo el punto de aplicación de cargas), presentó los resultados de mayor incremento de resistencia (35%). Esta viga falló por compresión del hormigón, manteniéndose intactos los perfiles adheridos como refuerzo.

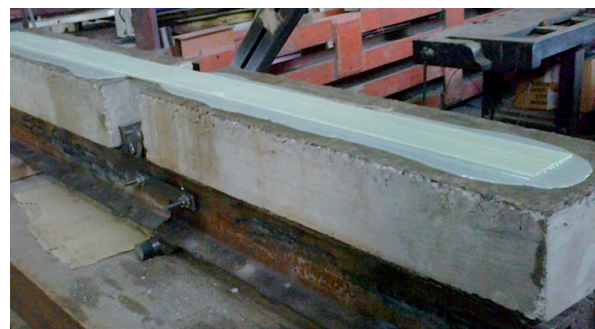
Figura 9. Sistema de anclaje a).

- Solamente adheridos con resina epoxi (dos conjuntos)
- Reforzados en los extremos con telas unidireccionales de fibra de vidrio (dos conjuntos)
- Fijados con bulones (sistema de anclaje de expansión). En este caso hubo 3 variantes:
  - 1 bulón común Ø 8 mm en cada extremo. (un conjunto)
  - 1 bulón 8,8 (A325) Ø 8 mm en cada extremo. (un conjunto)
  - 2 bulones 8,8 (A325) Ø 8 mm en cada extremo (dos conjuntos)
